IN NORTH AMERICAN CLIMBING 2023

北美攀登事故报告 2023

要点关注：攀登方式的安全切换

第13卷 / 第1号 / 第76期

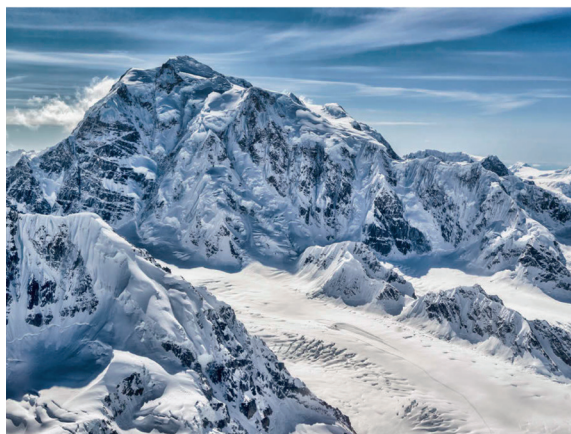
5月17日晚上9点，一支三人登山队中的一名队员掉进了卡希尔特纳冰川（Kahiltna Glacier）东南岔道的裂缝中，该处位于亨特山（Mt. Hunter）北支脊的下方，海拔约2560米。坠落时，这个团队正穿着滑雪板滑行但没有绳索保护。由于裂缝内的雪桥坍塌，该男子被积雪掩埋死亡。

位于亨特山的卡希尔特纳大本营和空中出租车着陆区遍布着清晰可见的冰裂缝。2022年5月，一名滑雪登山者就掉进了亨特山左侧有名的北支脊下面的冰裂缝中。（译者注：具体参见2022年事故报告，2.冰裂缝坠落死亡事故。）
图片来源：Ross Fowler-Wikimedia

不幸的是，这是国家公园管理局巡山员连续第二年处理的滑雪未结组而坠入冰裂缝致死事故。穿越冰裂缝地带时，有很多简单的技巧可以大大增加安全系数。在平坦的冰川上，最可靠的做法就是与攀登伙伴结组行进。是否采用这种风险控制方法可能是生死之差：如果结组，我们只需要把同伴安全地从冰裂缝拖拽出来；如果不结组，可能就需要救援队出马打捞遗体。

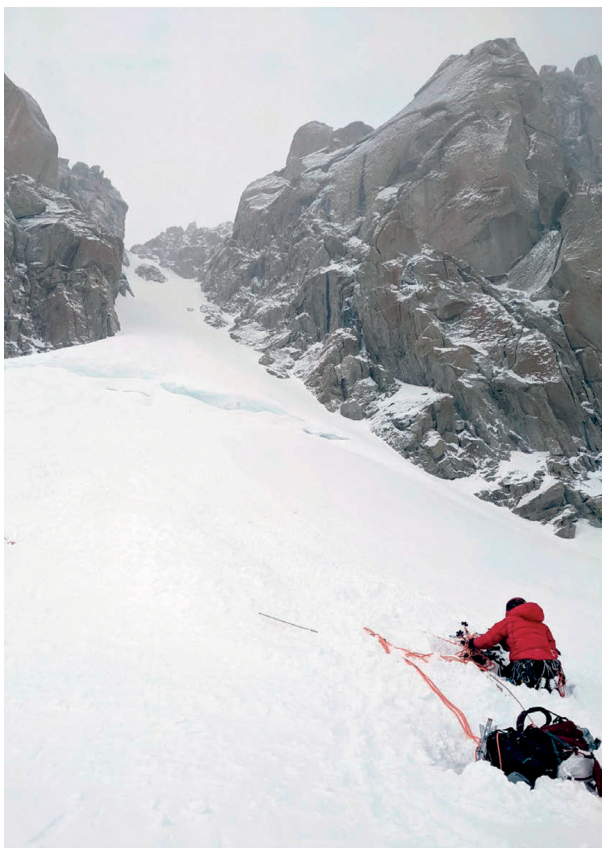
休息片刻后，我开始向山脊攀登。在此之前，我们没有观察到任何雪崩的迹象。云层覆盖稳定，山坡上也没有出现裂缝、“砰砰”声或沉降现象。此时，雪槽宽约9米宽，陡度减小到40°左右。刚刚走了不到十几步，只听“砰”的一声巨响，就在我上方仅3米的坡面上，雪层突然断开，如同一块平板般飞速下滑。这块雪层约15厘米厚，3米宽。我来不及用冰镐制动，之前用雪锚建立的保护站也失灵了，直接被雪扯了下来。我们顺着雪沟一路翻滚而下，最终在距离底部冰裂缝15米远的位置才停下。只要再往前冲15米，我们就会进入一个开放的裂缝区域。好

图片中，Randy Lee正在德纳利峰西肋的小鸡沟槽（Chicken Couloir）底部收集装备。由于雪崩，他和Jacob Weintraub从300余米高的位置跌跌撞撞地滚到谷底。两人都受了伤，但都没有被雪崩掩埋。

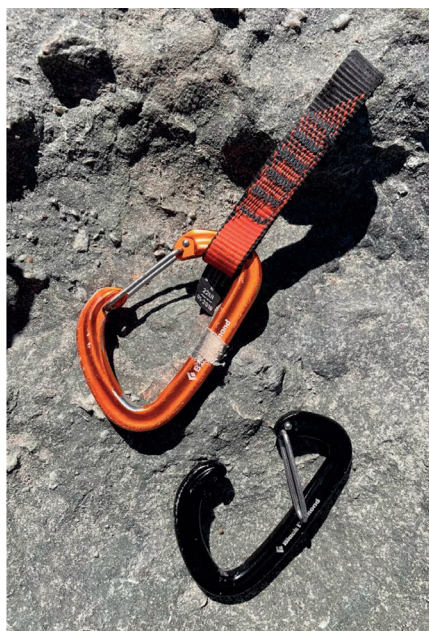
1号攀爬者拍摄

米奇海滩事件中断裂的快挂。钢丝绳处于打开位置并未回弹, 表明锁门在受力时没有与槽口啮合。

3. 损坏的快挂中的绳子是反向扣入的。我们在把快挂挂上时就知道了这一点,但我想,一旦我到一个舒适的位置,就可以解决这个问题,而且我也不会在挂片上方。坠落的方向和锁门的方向都无法让我们想象绳子会把锁门压开。反向扣入可能会导致快挂在坠落过程中扭曲,从而撬开锁门。

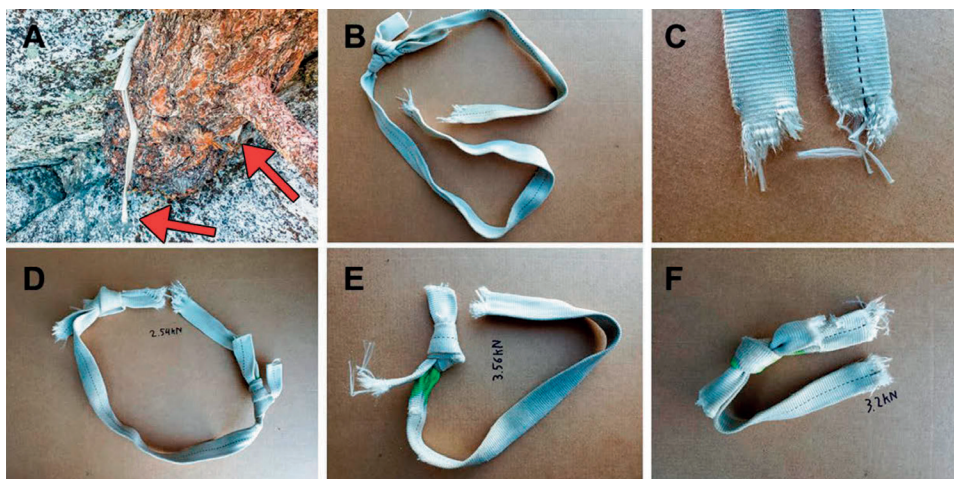
RMRU报告总结道：“随着暴雨袭来，这对搭档到达了Upper Royal's Arch线路的第一个绳距附近的松树处，鉴于当时的情况，决定采用绳索下降。当他们到达松树时，绕在树上的扁带是湿的，因此，如果不仔细检查就难以看到扁带的原始颜色，就很难判断扁带的质量。他们很可能

这些是来自塔奎兹岩地区的损坏的保护站绳降扁带图像。(A) 在树上发现的扁带，箭头指示了两个断裂的末端。(B) 回收后的断裂扁带全图，(C) 断裂处的特写图像。(D) 测试1：扁带在2.54kN时断裂。(E) 测试2：扁带在3.56kN时在打结处断裂。图像还显示了扁带的原始颜色（霓虹绿）。(F) 测试3：扁带在3.2kN时断裂。图片来源：RMRU

把他们的个人保护系统都扣入了这个扁带。由于松树下方的地形是倾斜的，只有很小的区域可以站立，因此他们很可能都受力在扁带上。然后，他们在绳尾上打上防脱结，将绳子穿过锁门相对的两个钢丝门单锁，然后抛下绳尾。Gavin首先采用双绳下降，并在扁带断裂前下降了一两米。由于扁带是单股，并且没有备份，两名攀登者都掉落了。没有证据显示有落石击中了树或周围的岩石，因此扁带应该不是被岩石割断的。”

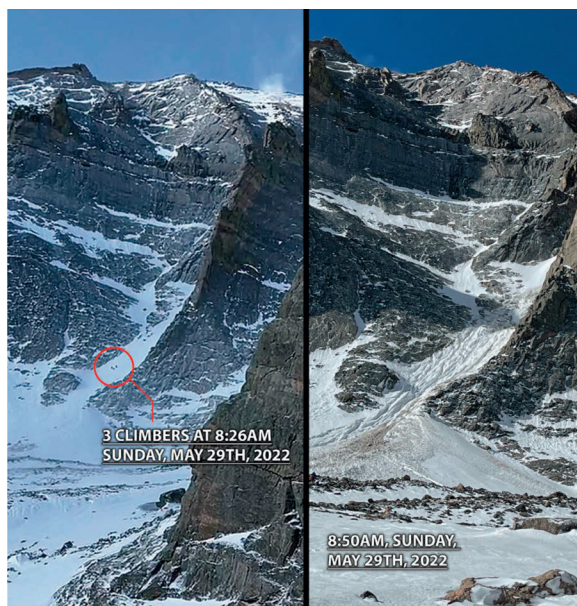
自然落石引发雪崩前后的Dreamweaver线路下半部分, 雪崩造成一名登山者重伤, 另一名登山者死亡。

这块巨大的岩石在垂直坠入沟槽30多米时碎裂。岩石坠落在有积雪的沟槽中引发了雪崩。1号和3号登山者就在2号登山者的上方。这三名登山者迅速穿过斜坡，向左侧跑去。他们刚跑出四五步，大量的岩石和积雪就击中了他们。2号登山者戴着GPS手表，它记录的到达最高海拔处的时间是上午8点27分。

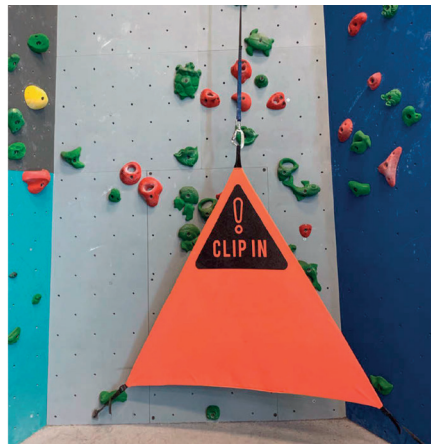
“我”觉得很幸运，我还活着，没有瘫痪。”
12月14日，Adam Herzog (43岁) 因在岩馆中未扣入自动保护装置而遭受严重头部创伤、15处骨折、脊柱损伤和其他创伤。完成攀爬后，他松开手，从14米高处掉落到地。

这是一个典型的自动保护器锁门。忘记扣入自动保护器的攀爬者Herzog身高一米九三。因此，他的视线可能在锁门上方。我们不知道他当天使用的是哪款自动保护器，并且，该公司没有任何过错。
图片来源：Pete Takeda

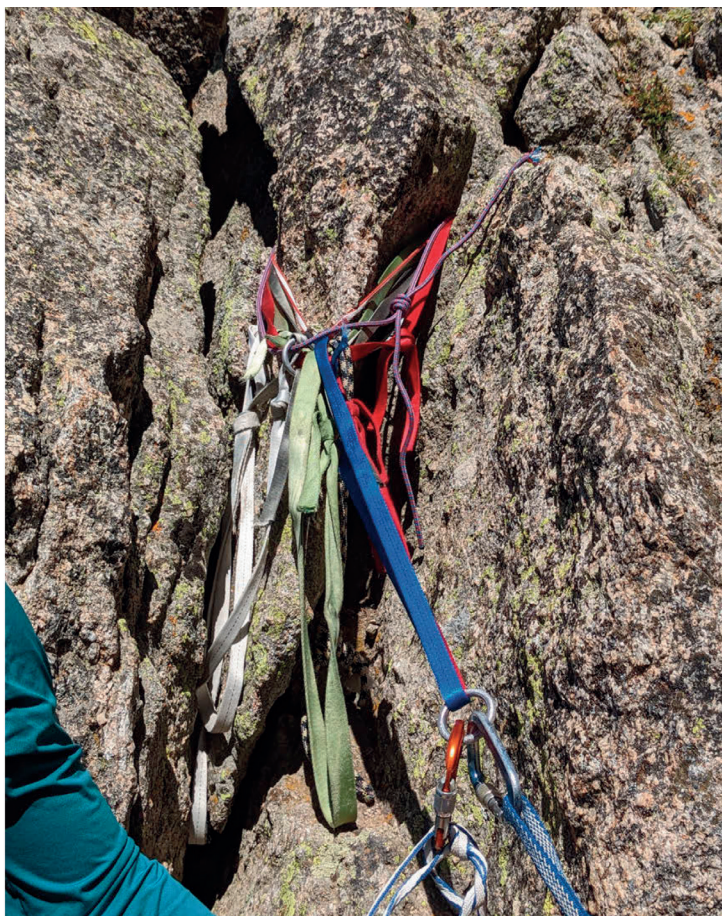
这个狼头峰的绳降保护站和Satonik遇到的失效保护点有同样的问题：紫外线老化、铝制轧制下降环，和视线以外或塞在石头里的扁带。摄影师Thomas Gilmore说：“这条绳降路线真的需要一些关爱。”图片来源：Thomas Gilmore

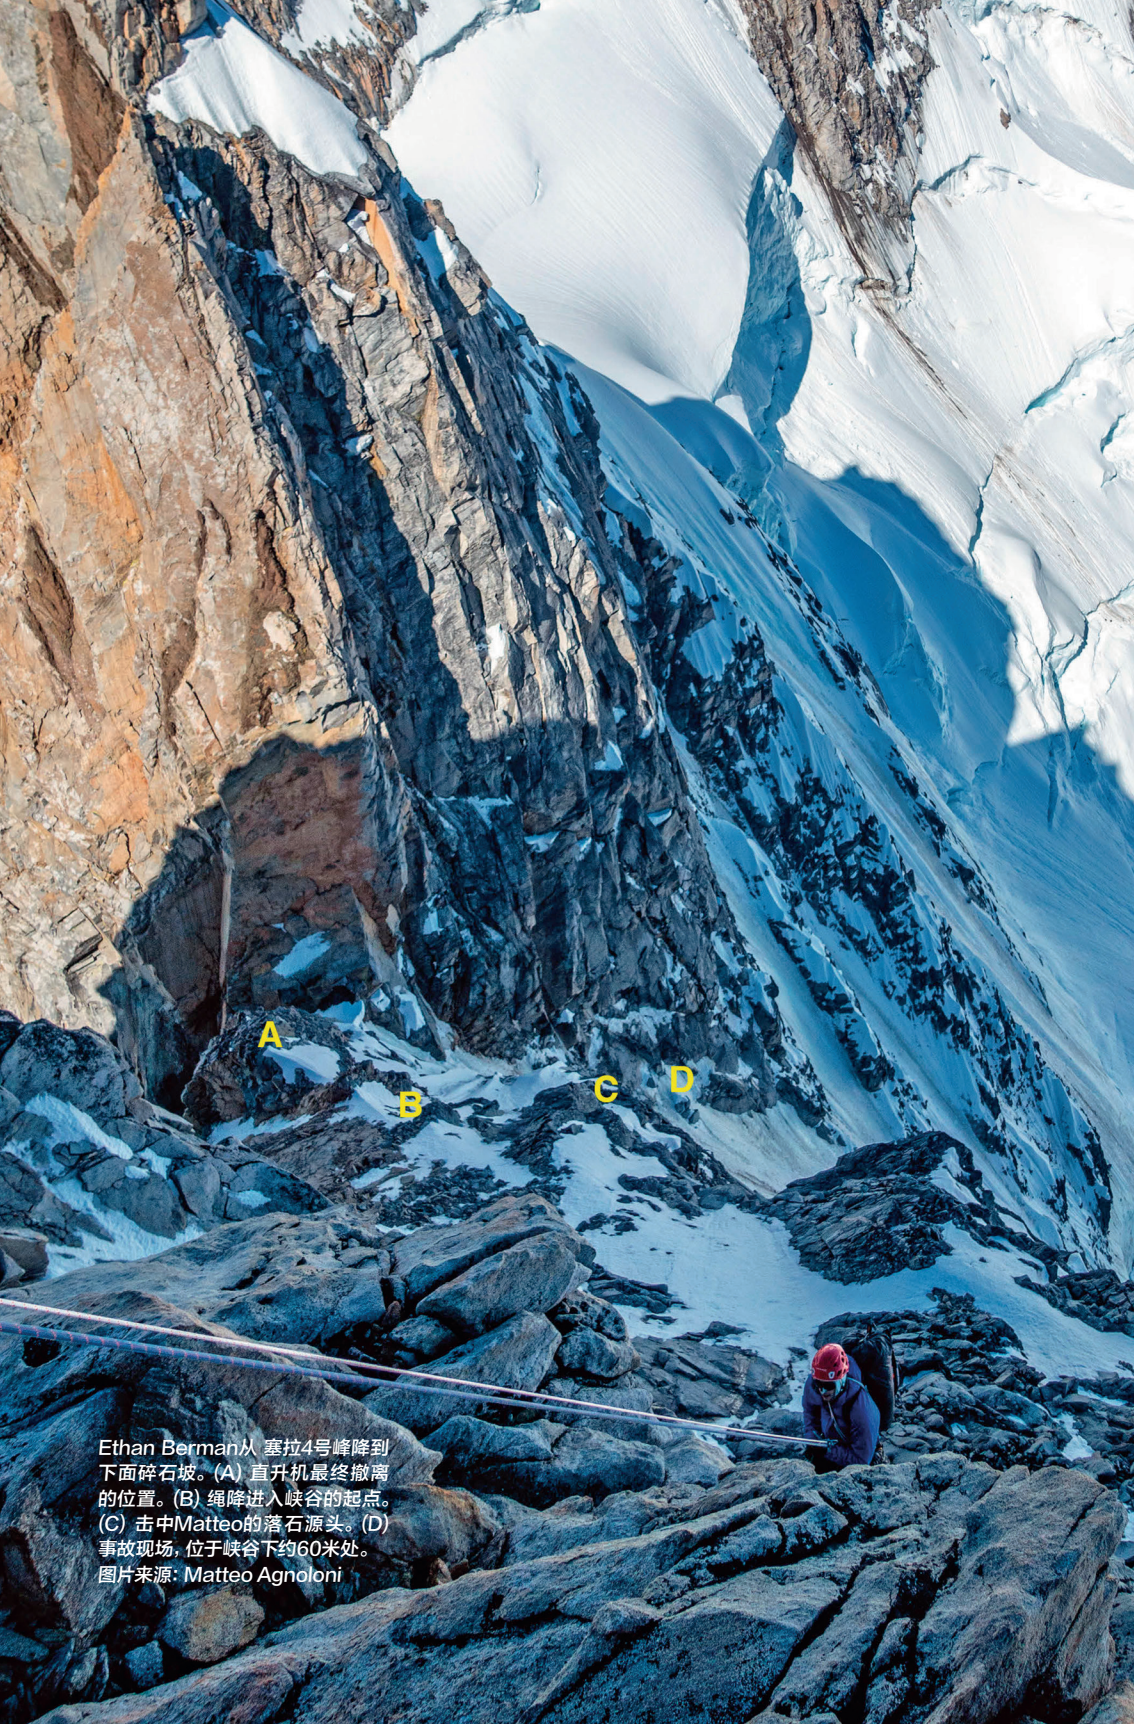
Ethan Berman从 塞拉4号峰降到下面碎石坡。(A) 直升机最终撤离的位置。(B) 绳降进入峡谷的起点。(C) 击中Matteo的落石源头。(D) 事故现场, 位于峡谷下约60米处。
图片来源: Matteo Agnoloni

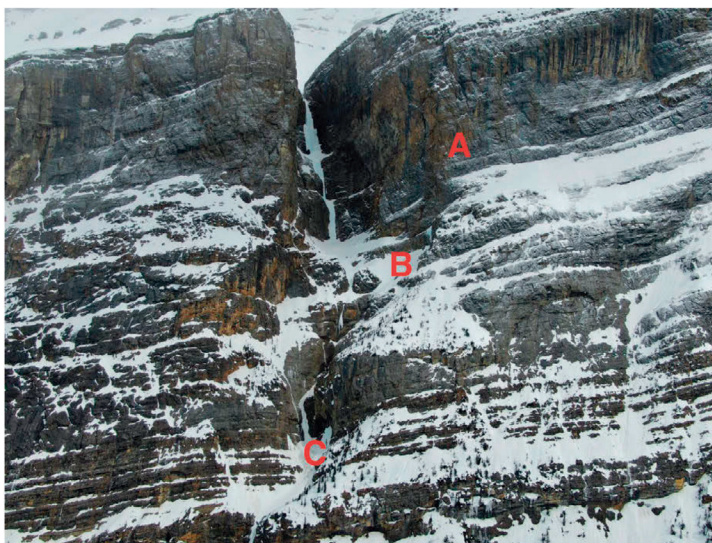
加拿大落基山脉Polar Circus线路的中段和上段，三月雪崩事故现场。(A)落石的起源。(B)引发雪崩的落石冲击区。(C)攀登者被冲出20多米后的位置。
图片来源：Grant Statham，加拿大公园

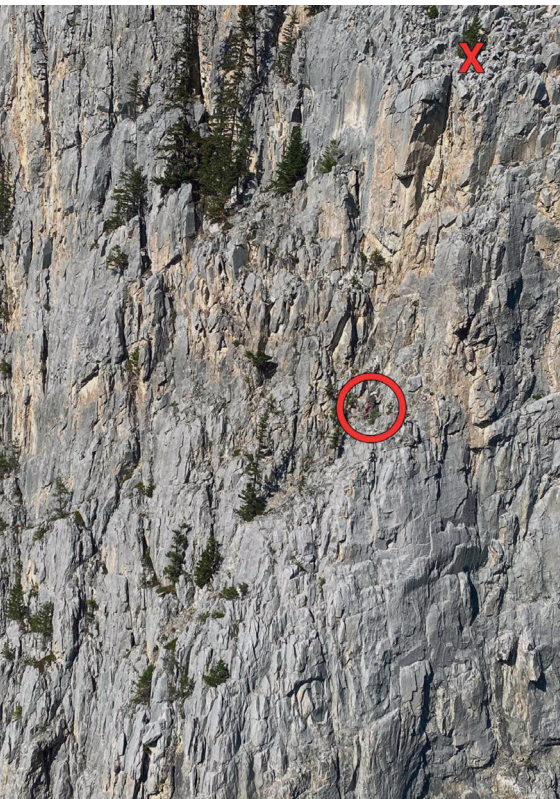
Mother's Day Buttress第五段的鸟瞰图。红色的“X”标志着Daniel Heritage坠落的位置。红色圆圈标记的是保护站和绳索最终终止住他的20米坠落的位置。
